ЗАКЛЮЧЕНИЕ

о техническом состоянии железобетонных подкрановых балок в кузнечном отделении завода ООО «Северный кузнечно-механический завод» до и после ремонта составом ВАЙТМИКС.

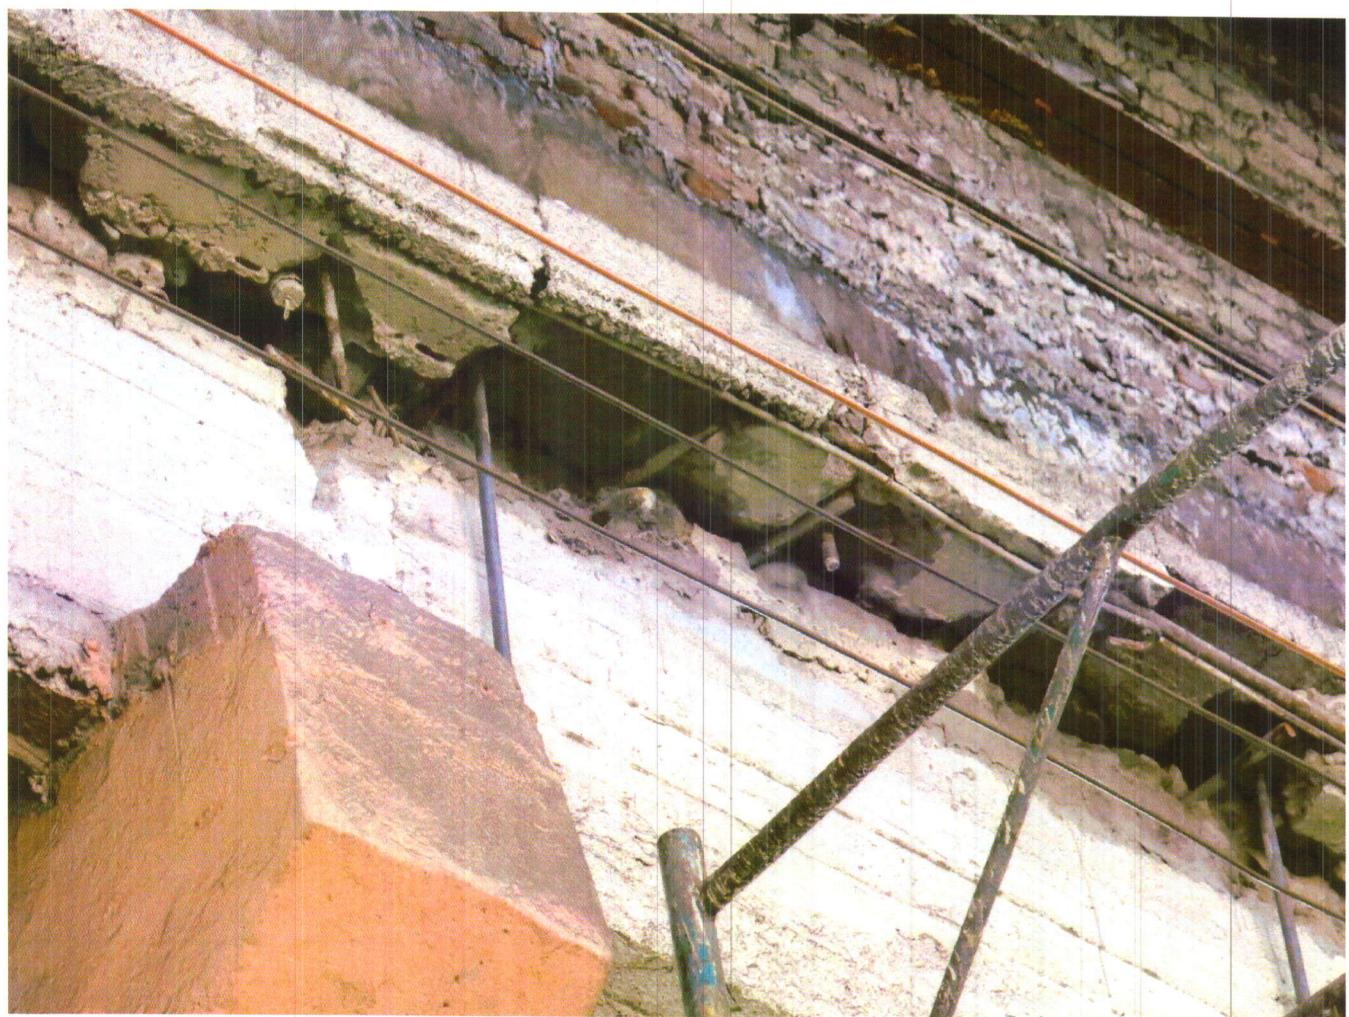
- техническое состояние подкрановых балок следует считать **ограниченно работоспособным [1]**.

Причинами возникновения трещин в стенках и полках , сколов бетона в полках подкрановых балок (см. фото 1 в Приложении 2), по нашему мнению, следует считать:

- длительный срок эксплуатации кранового оборудования и подкрановых балок;
- отсутствие должного контроля за техническим состоянием используемого кранового оборудования;
- воздействие динамической нагрузки от кранового оборудования;
- не своевременное проведение ремонтных работ;
- не качественным ремонтом и не должным образом подобранным ремонтным составом.

Рис. 1. Вертикальные трещины, сколы бетона в стенке и полке подкрановой балки.

- снять отслоившиеся и рыхлые куски бетона и удалить защитный слой бетона в пределах ремонтируемой зоны;
- установить дополнительные хомуты и горизонтальные стержни в пределах ремонтируемой зоны;
- поверхность балки очистить от посторонних предметов, масел и пыли;
- произвести бетонирование ремонтной зоны балки составом RF40 (ВАЙТМИКС);
- после набора прочности (48 часов) подкрановые балки готовы к эксплуатации.

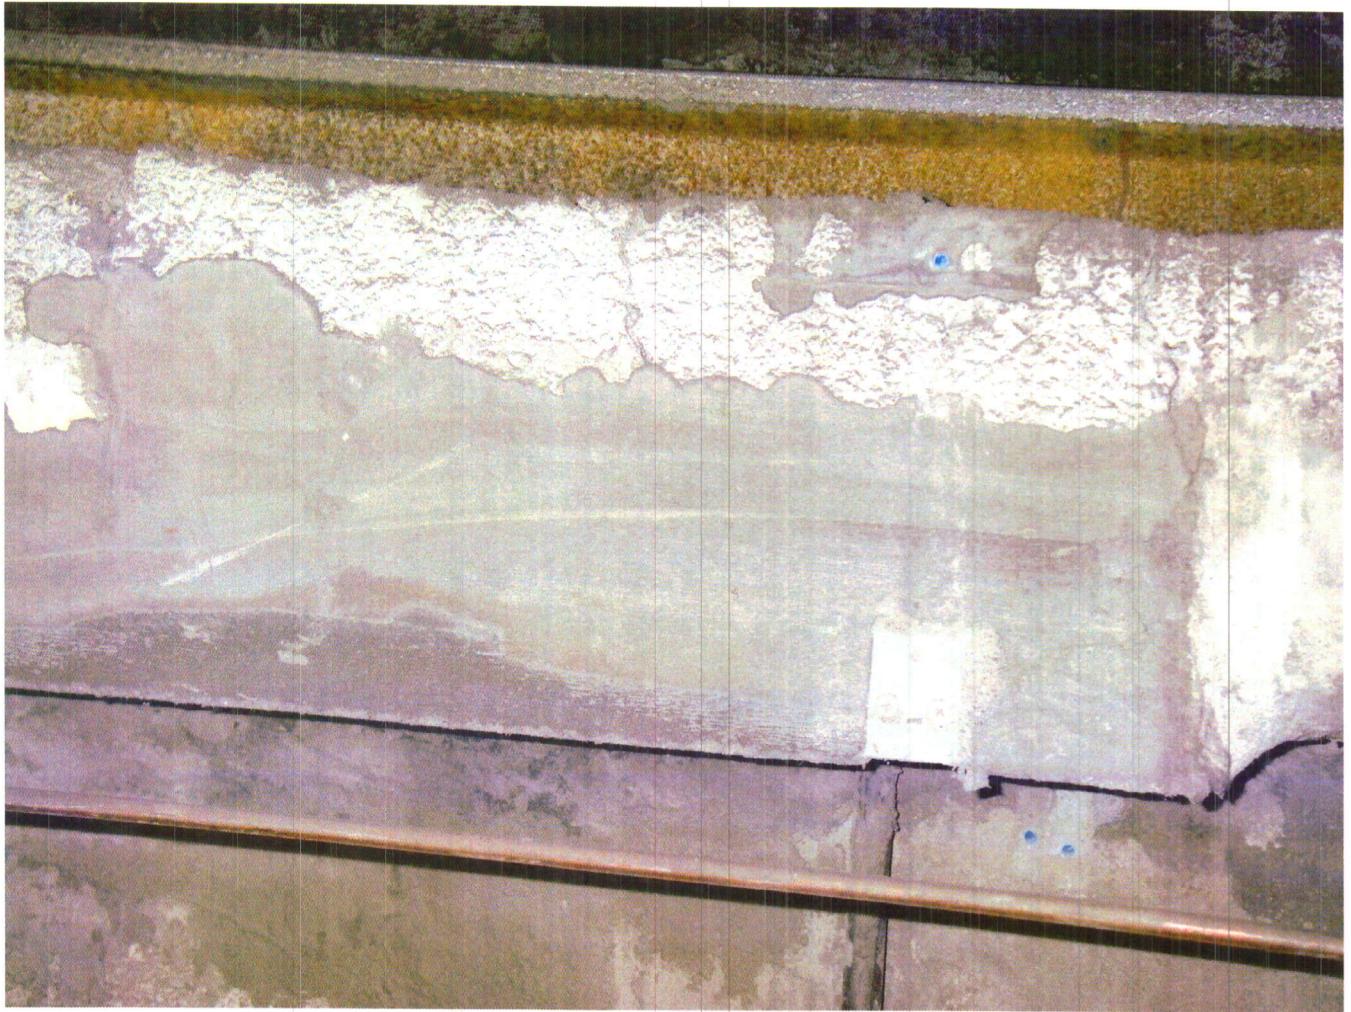
- техническое состояние подкрановых балок после ремонта следует считать **работоспособным [1]**.

Внешний вид отремонтированной части балки после 2-х месяцев эксплуатации после ремонта представлен на рис. 2 (см. Приложение 2).

Рис. 2. Вид отремонтированной части балки после 2-х месяцев эксплуатации после ремонта.
